Check list DEGERtraker

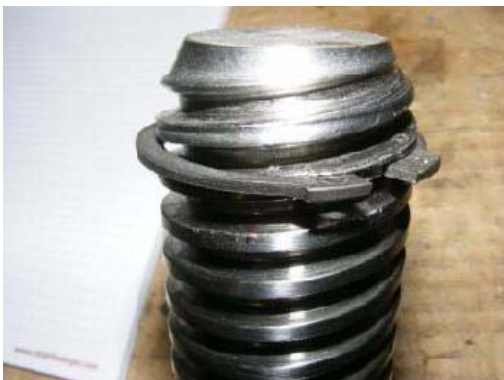
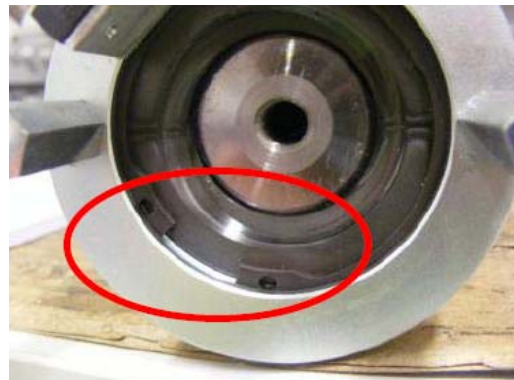
1. Tornillos de fijación del motor EMO-I y EMO-II: 2 tornillos especiales M12 y el tornillo M14 entre el motor y el bastidor soporte.
2. Final de Carrera del EMO-I y EMO-II: La posición final en horizontal debe ser de 0-3° hacia el Sur. Si es necesario, ajustar la pieza para el final de carrera.
3. Anilla de seguridad del EMO-II (motor con un solo fuelle): Debe estar instalada y en buenas condiciones.
